REPORTE GEO-TECNICO AMBIENTAL					
Fecha del Reporte	2020/10/31	Autor	Graham Bell

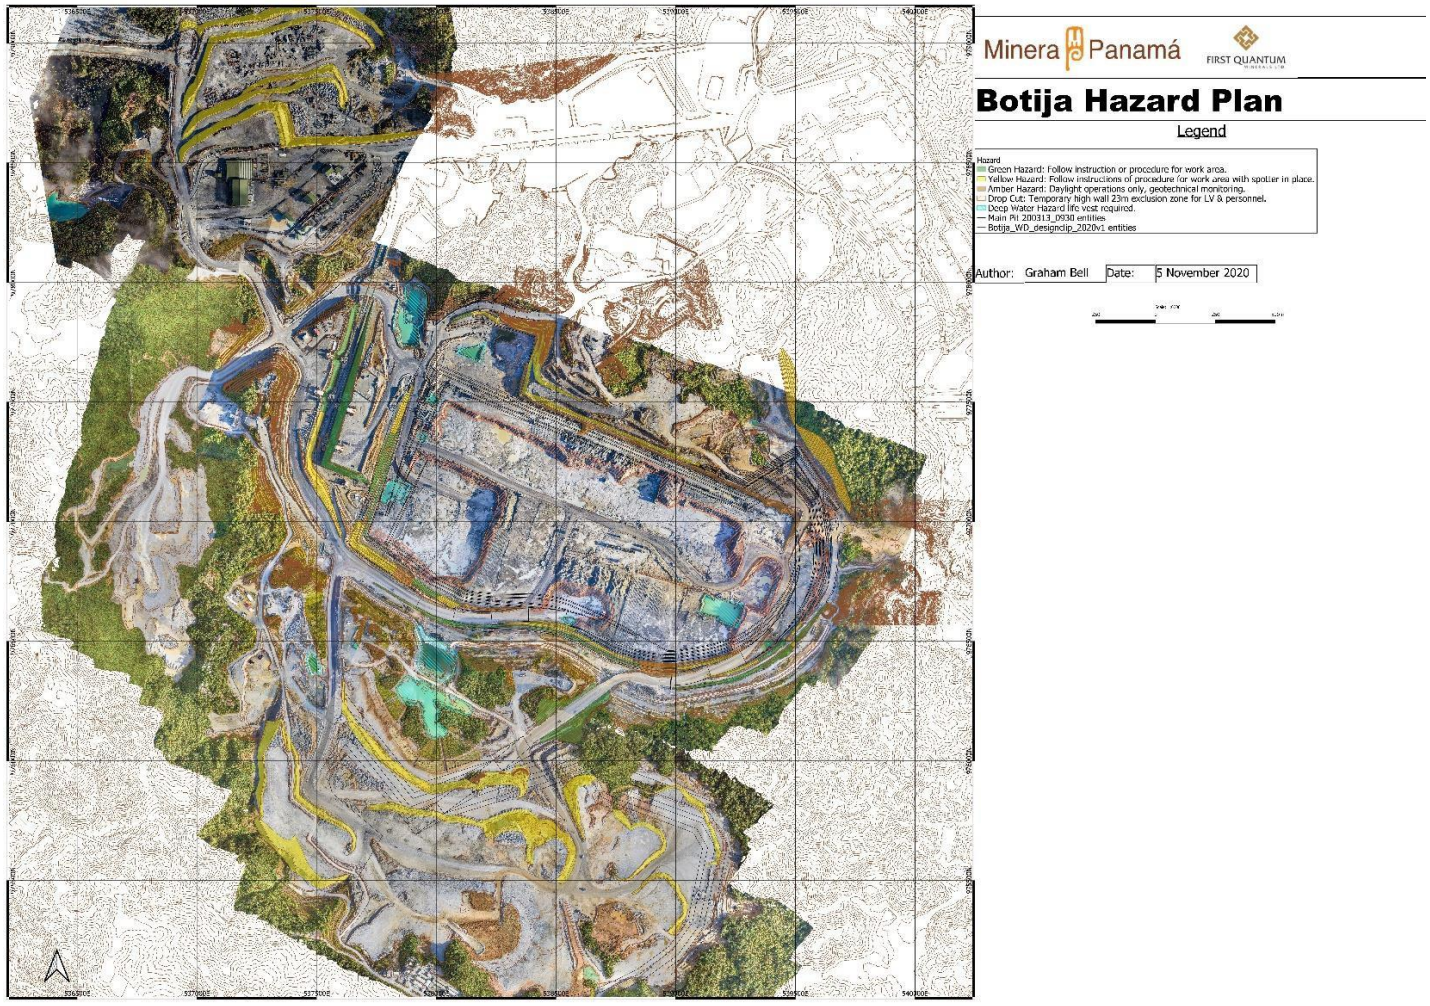
Mapa de Riesgo actualizado septiembre 2020

- Incidentes: Tres caídas de terreno (FoG) ocurrieron en el periodo pasado.
  - La primera caída FoG ocurrió alrededor de las 17H00 del 6 de septiembre debajo de la rampa TA1 sin que se reportasen heridas ni equipo dañado.

- La segunda caída FoG fue en una pequeña cuña del muro sur durante la noche del 15 de septiembre.
  - La tercera caída FoG ocurrió en la tarde del 28 de septiembre alrededor de las 17H00 luego de un evento de lluvia intenso.

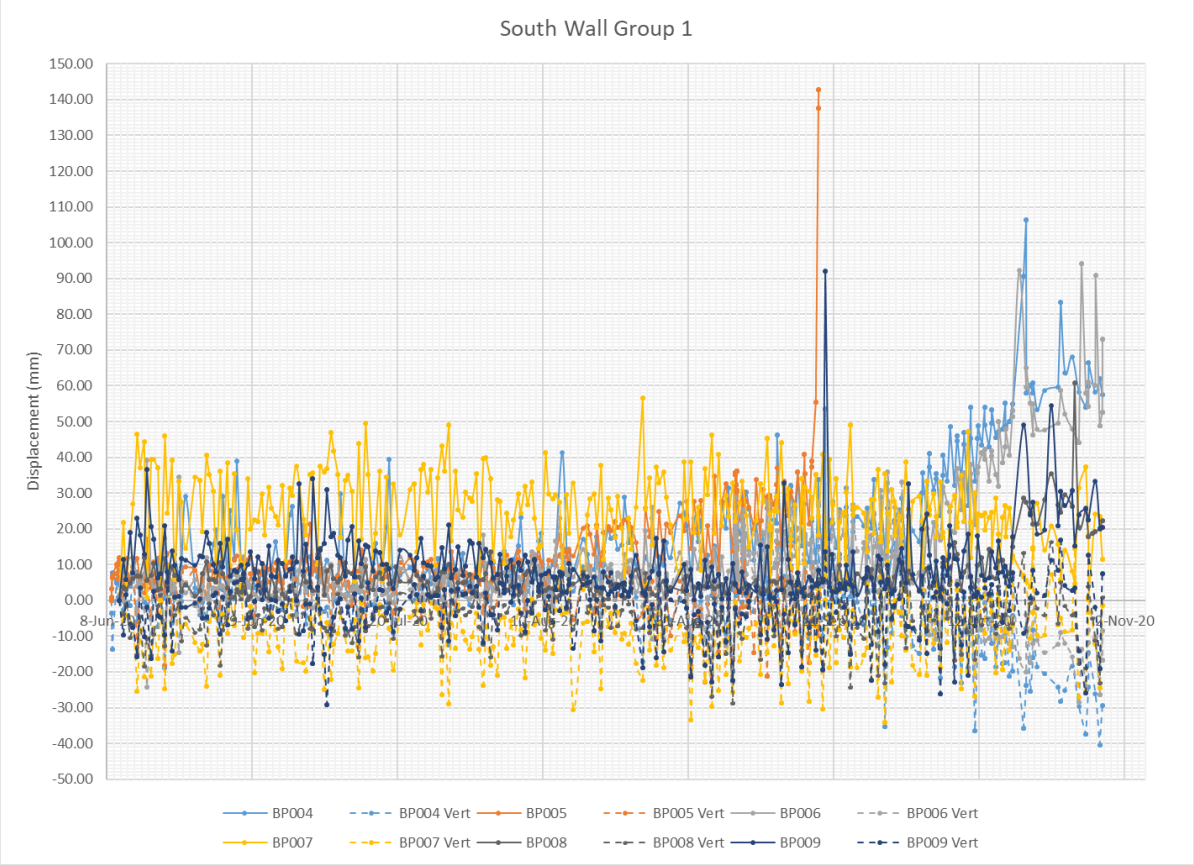
Figura 2: Datos de seguimiento de GEOMOS para los objetivos del grupo del muro sur.

El segundo sistema de monitoreo es un teodolito robótico que mide los prismas montados en las bermas dos veces al día. El Sistema actual registró inestabilidades en dos objetivos BP005 y BP007 iniciando en agosto que condujo a una caída (FoG) en Septiembre y BP005 se perdió en la caída FoG. No había equipo de personal en el área al momento de la caída y los puntos de monitoreo permitieron que el Geo-técnico entendiera mejor el módulo de fallo y el trabajo de remediación requerido para hacer que el área esté segura. Las gráficas de desplazamiento para el BP005 pueden ser vistas en la Figura 2.

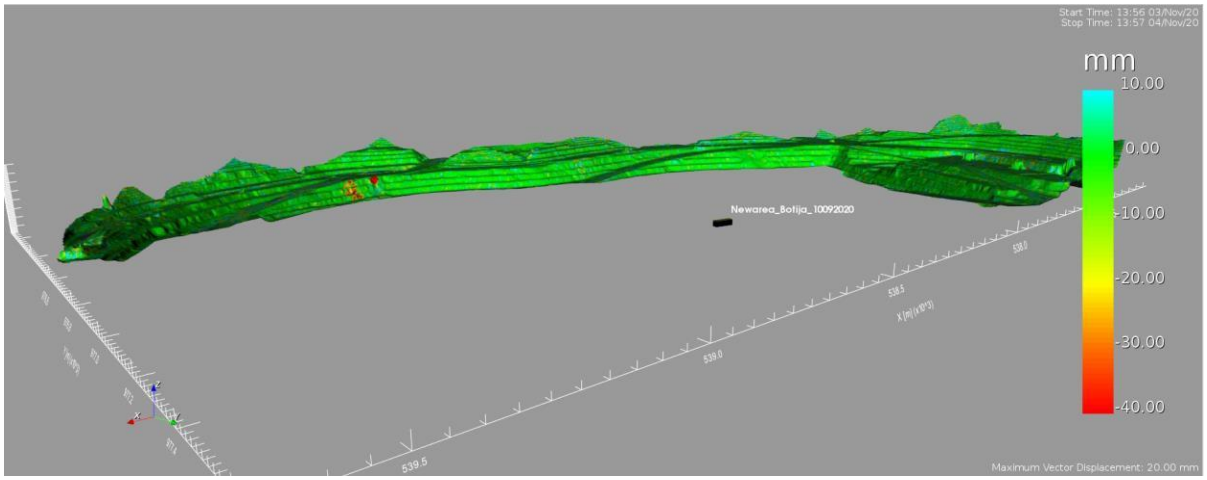
Figura 3: Mapa de desplazamiento que muestra el mapa de desplazamiento del Radar.

El tercer sistema de monitoreo es el IDS ArcSAR, un radar de apertura sintética que monitorea la pared sur, este y oeste cada 10 minutos. Este radar está vinculado a los escritorios del personal de geotecnia y puede enviar alertas si se superan los límites establecidos. La Figura 3 muestra un escaneo típico del radar.

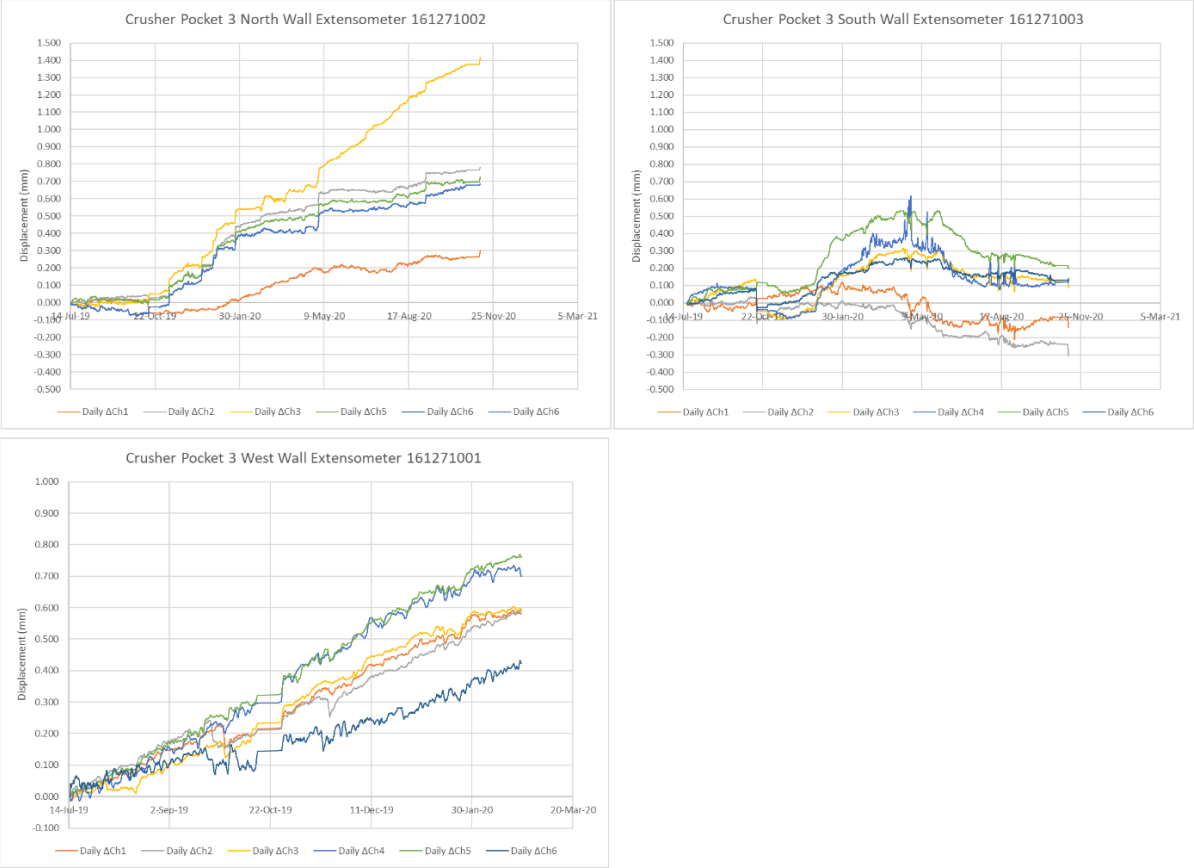
Figure 3: Información del extensómetro del bolsillo 3 de la trituradora.

Los bolsillos de la trituradora de foso son monitoreados también mediante un extensómetro para medir la estabilidad de las paredes de los bolsillos de la trituradora. La Figura 3 muestra la grafica de desplazamiento para el extensómetro instalado en el bolsillo 3 de la trituradora.

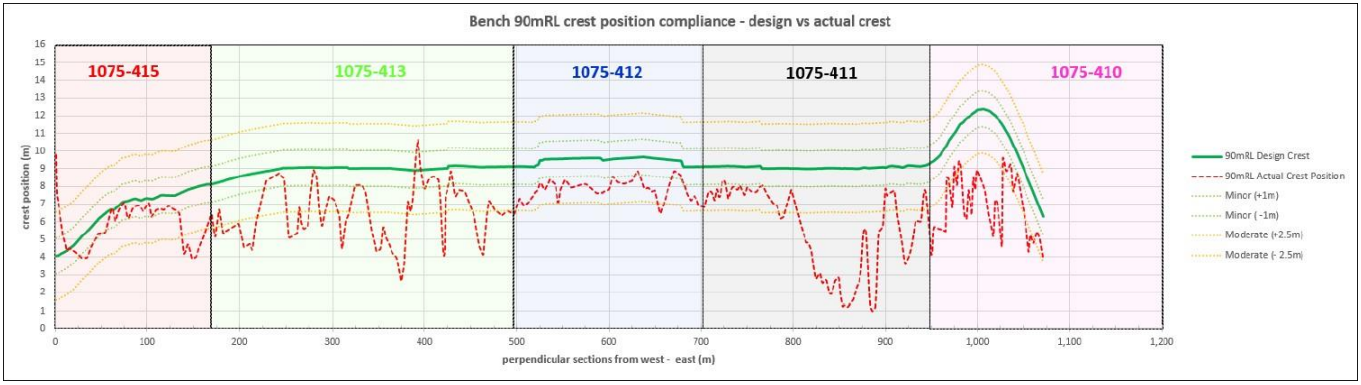
Figura 4: Comparación del ancho de la berma de diseño versus el ancho de la berma actual.

Para determinar el éxito de la voladura final de la pared y continuar esforzándose por mejorar la sección geotécnica revisa el desempeño de la voladura final de la pared llevando a cabo una medición de cumplimiento de berma y punta por banco. Los resultados de estas medidas de cumplimiento son usados para identificar las áreas de bajo rendimiento y la voladura, así como el macizo rocoso para comprender mejor el impacto de la voladura sobre el macizo rocoso, pero también para ajustar el diseño de la voladura y la distribución de la energía para que coincida mejor con las condiciones del macizo rocoso. Los resultados finales del muro para las primeras dos bermas analizadas no son los mejores y el equipo técnico está trabajando con el equipo de voladuras para entender mejor esto y mejorar los resultados. Un ejemplo del análisis de la berma de 90 m para el muro del sur puede verse en la Figura 4.
